Fehlersuche bei Druckverlust am TEBS Modul

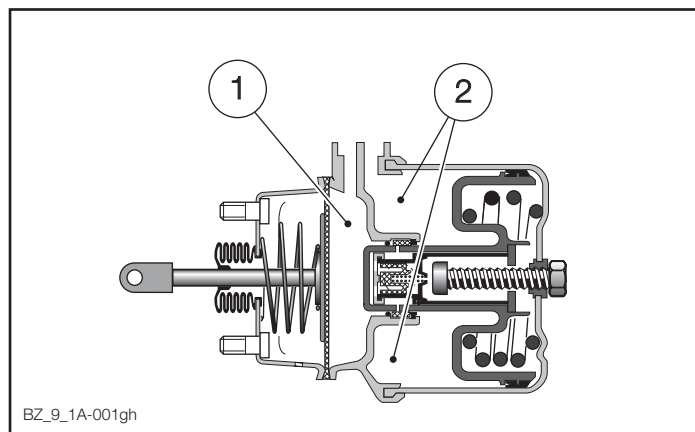
Abb. A

Stellen Sie sicher, dass keiner der Kombizylinder eine innere Undichtigkeit aufweist, d.h. es darf keine Luft vom Federspeicherteil (Abb. A Pos. 2) zum Membranteil (Abb. A Pos.1) strömen. Diese Prüfung erfolgt bei ungebremstem Fahrzeug, entsprechend der nachfolgenden Anleitung:

1. Fahrzeug mit Unterlegkeilen gegen Wegrollen sichern!
2. Federspeicherteile der Kombizylinder durch Hineindrücken des roten Knopfes am Park- und Rangierventil belüften. - **ACHTUNG: Dadurch werden die Bremsen gelöst!**
3. Anschlüsse 11 aller Kombizylinder der Reihe nach Lösen.
4. Entweicht dort keine Luft, Leitung bzw. Schlauch wieder anschließen.
5. Wenn Luft am Anschluss 11 entweicht, muss der Kombizylinder getauscht werden.

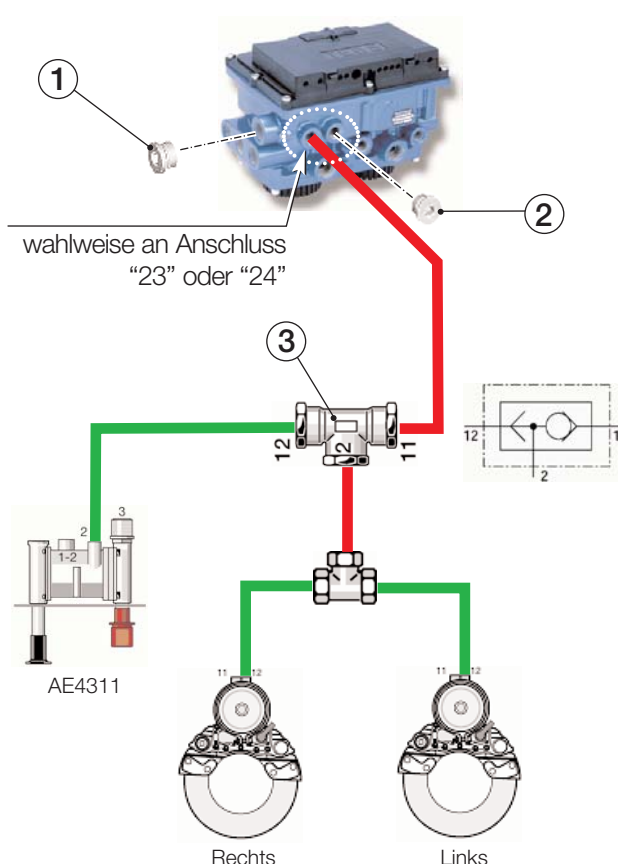
Abb. C Installations-Modifikation wenn Feldproblem auftritt

Haben beide Prüfungen (Punkte I. und II.) keine Ursache für die Undichtigkeit ergeben, so ist ein separates Zweivegeventil einzusetzen. Eine entsprechende Anleitung ist im Bild "C" zu sehen.

Leitungsquerschnitte: Kunststoffrohr 12 x 1,5
Alternativ: Bremsschlauch 11 x 3,5

Position	Anzahl	Bestellnummer	Bezeichnung
1	1	362 0022 2	Verschlussschraube, M22x1,5
2	1	362 0016 2	Verschlussschraube, M16x1,5
3	2	29 53 58	Wechselventil
